ILUSTRE MUNICIPALIDAD DE VALPARAÍSO

## INSPECCIÓN TÉCNICA RECINTO ASCENSOR LOS LECHEROS

NOVIEMBRE 2022

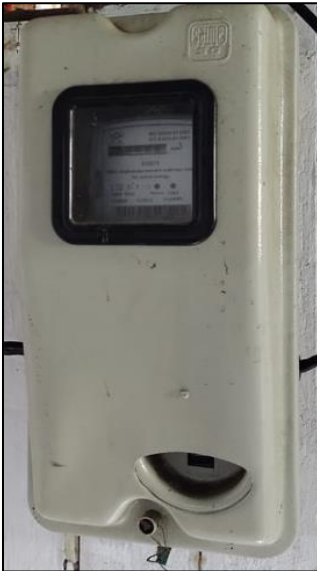
Imagen N°1.

- **Unidad de medida** En el recinto se identifican tres **(3)** unidades de medida en el interior, actualmente solo uno se encuentra conectado y operativo **(Imagen N°1)**. El alimentador eléctrico existente entre la red de distribución y la unidad de medida se encuentra con daños visibles en la vía pública (poste hormigón), el empalme existente no asegura la hermeticidad en la derivación **(Imagen N°2)**. Caja de conexión aguas arriba de la unidad de medida con uniones corroídas, sin aislamiento con riesgo de cortocircuito. **(Imagen N°3)**.

*Se recomienda que, para recintos conectados a través de un empalme único, la unidad de medida de este deberá ubicarse en la fachada principal de la vivienda con vista frontal desde la vía pública de acceso, permitiendo una fácil lectura desde el exterior de la propiedad e impidiéndose su manipulación por terceros, y dentro de un semicírculo de radio no superior a 15m. La unión hacia la red de distribución eléctrica debe ser realizada mediante conectores tipo dentado Neozed con fusibles incluidos.*

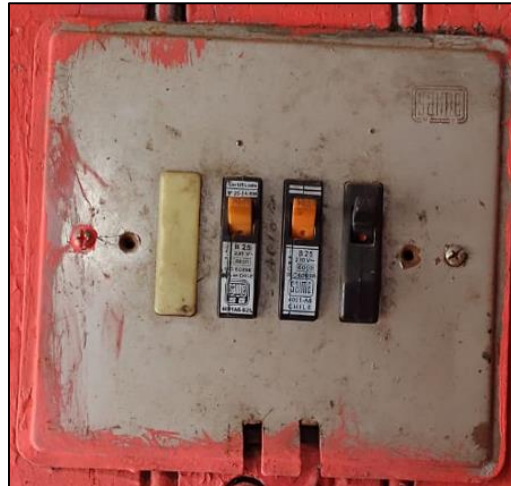
Imagen N°4

- **Tablero eléctrico:** Tablero actual con protecciones que no cumplen la función de limitar la potencia tolerada por los conductores existente en cada uno de los circuitos. Sin identificación de los circuitos a proteger (**Imagen N°4**). Se deberá realizar la instalación de un nuevo tablero general de alumbrado, que contenga como mínimo un dispositivo de protección general omnipolar contra cortocircuitos y sobreconsumos (capacidad de corriente y ruptura, según empalme y futuro diseño eléctrico), un dispositivo de protección contra fuga a tierra cada tres circuitos. Además, se deberá realizar la división de circuitos de iluminación y enchufes.

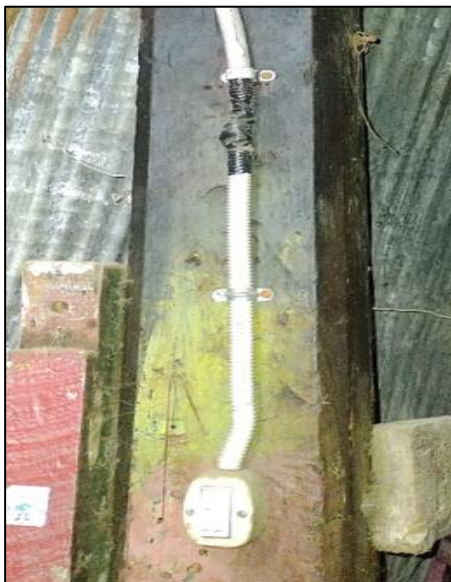
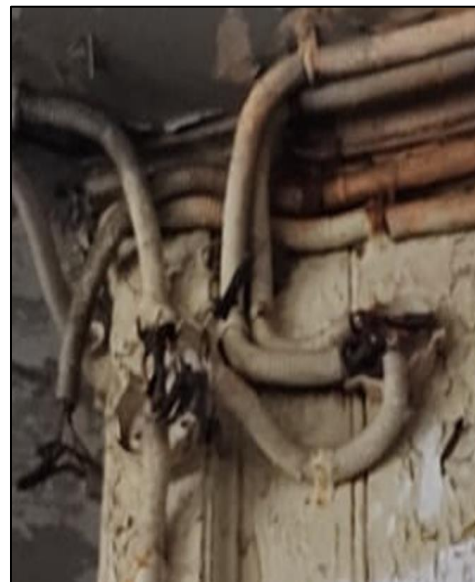
- **Canalización:** Conducto flexible corrugado de polietileno montado a la vista, dañado en toda su extensión, no asegura la protección mecánica y hermeticidad de los conductores. (**Imagen N°5 y N°6**). Canalización eléctrica en paralelo a tuberías de agua, sin la distancia exigida por normativa. (**Imagen N°7 y N°8**).

Se debe reemplazar la canalización existente por una nueva tipo EMT galvanizado en caliente montado a la vista y se deberá tener en consideración que las canalizaciones eléctricas no se instalan debajo de elementos que pudieran producir condensación o filtraciones, tales como las destinadas a la conducción de agua, gas o similares.

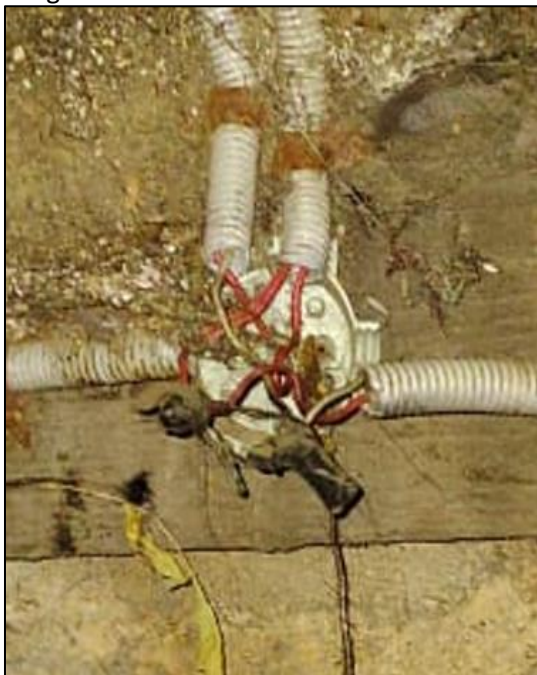
Imagen N°9

- **Circuitos eléctricos:** Conductor eléctrico existente propagador de llama, emisor de humos con daños en su extensión en relación a su vida útil y falta de canalización. Unión en cajas de derivación con evidente corrosión en su material de cobre lo que compromete la conductividad eléctrica y presenta un riesgo de cortocircuito e incendio. **(Imagen N°9).**

Conductores eléctricos a la vista con peligro de electrocución por medio de contacto directo. **(Imagen N°10 y N°11).** Se deberá realizar el reemplazo de cada circuito eléctrico respetando normativa eléctrica vigente.

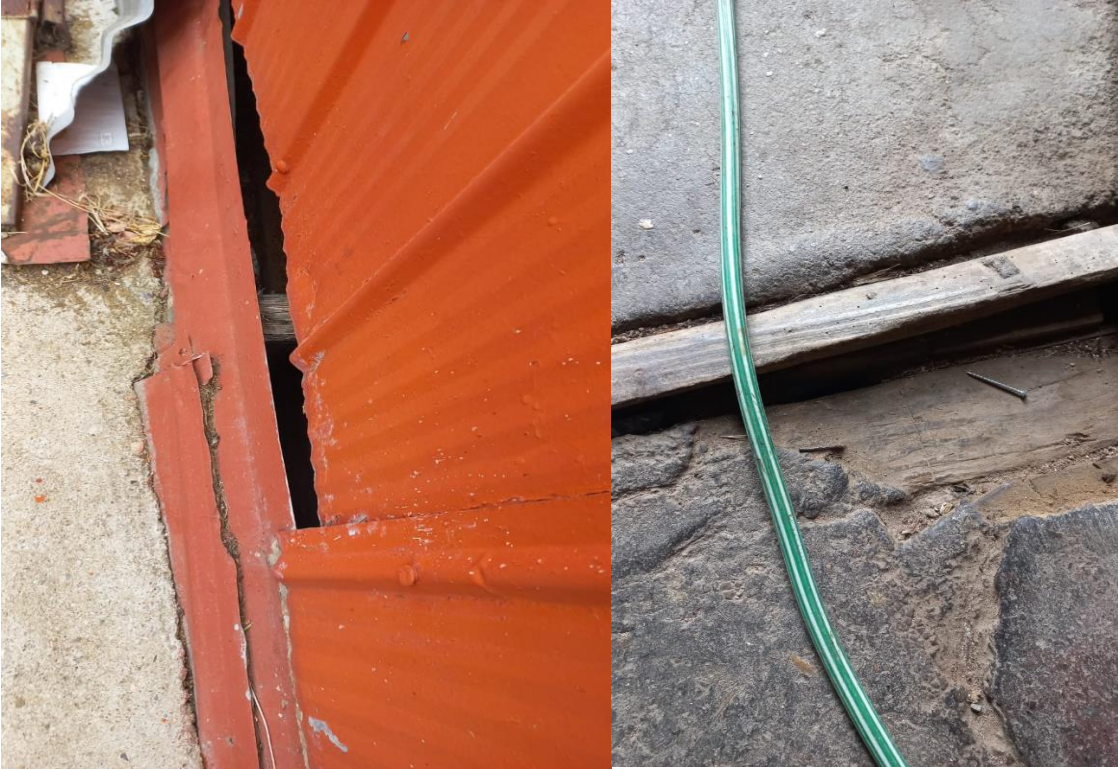
Imagen N°12

- Acceso:** Al llegar al recinto, uno de los temas preocupantes a la vista es el pasillo de acceso, ya que a simple vista se puede ver el alto grado de deterioro existente en la estructura de piso, pudiendo identificar asentamientos y desprendimiento de material de la losa del pasillo. En la **imagen N°12** se puede ver el asentamiento que se ha generado respecto de la casa ubicada junto a esta entrada, en donde se ve claramente las separaciones que se han generado entre losa y muro de la casa del vecino, el cual ya ha mostrado preocupación por este motivo ya que todo el material que cae, termina en su patio. Uno de los temas más preocupantes es el desprendimiento de material del pasillo, debiendo en la actualidad ocupar planchas de terciado y planchas de OSB para poder transitar hacia el recinto tal como muestra la **imagen N°13**, encontrándose bajo estas, sin losa de hormigón que pueda aguantar el peso de la gente que circula por ese acceso, y existiendo una caída superior a los 10 m de altura. En la **imagen N°14** se observa el asentamiento del resto del pasillo.

Para todo lo expresado anteriormente, se debe realizar la demolición y construcción del acceso nuevamente, ya que su estructura tal como se ve en la imagen, corresponde a piso de madera y sobre este un radier de hormigón, lo cual al deteriorarse la madera producto del peso, factores ambientales y posibles daños en su base, genera estos asentamientos y desprendimientos que en algún momento puede llegar a generar un colapso total del acceso.

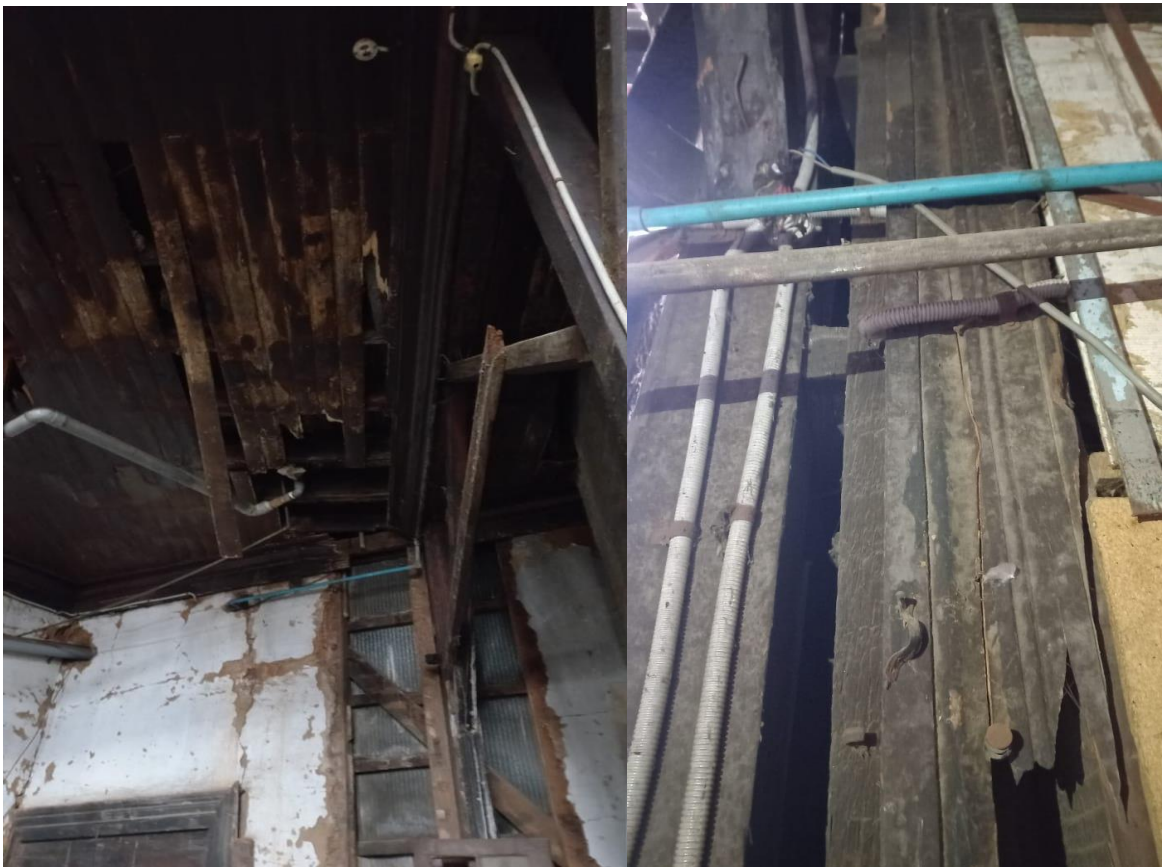
Imagen N°15

- **Interior:** En la estructura interior del recinto, se puede ver grandes daños estructurales, tales como escaleras interiores de madera en mal estado, ya que se observan escalones sueltos, barandas en mal estado. En el piso también se pueden observar daños visibles, como en la parte de la sala de máquinas, donde existe zonas de piso de hormigón desprendidas en la zona donde se encuentra un tipo de fosa de aproximadamente 3 m, por lo que cualquier caída generaría accidente grave. En este mismo sector se observa cielo de entablado en mal estado, con desprendimiento de tablas y tuberías de alcantarillado a la vista, también gran cantidad de restos de material. En el tema estructural de muros, se puede observar tabiquería de adobe a la vista, falta de ventanas, entre otros elementos faltantes.

En el tema estructural interior y exterior se deben realizar las reparaciones respectivas antes de que se genere deterioro mayor que pueda terminar con accidentes o incidentes con vecinos. En el tema de la estructura de rieles, es importante actuar con prontitud reforzando las zonas débiles identificadas, debido a que es un elemento visible en la ciudad, y de derrumbarse generaría grandes problemas a la municipalidad por no actuar sobre las fallas antes descritas.

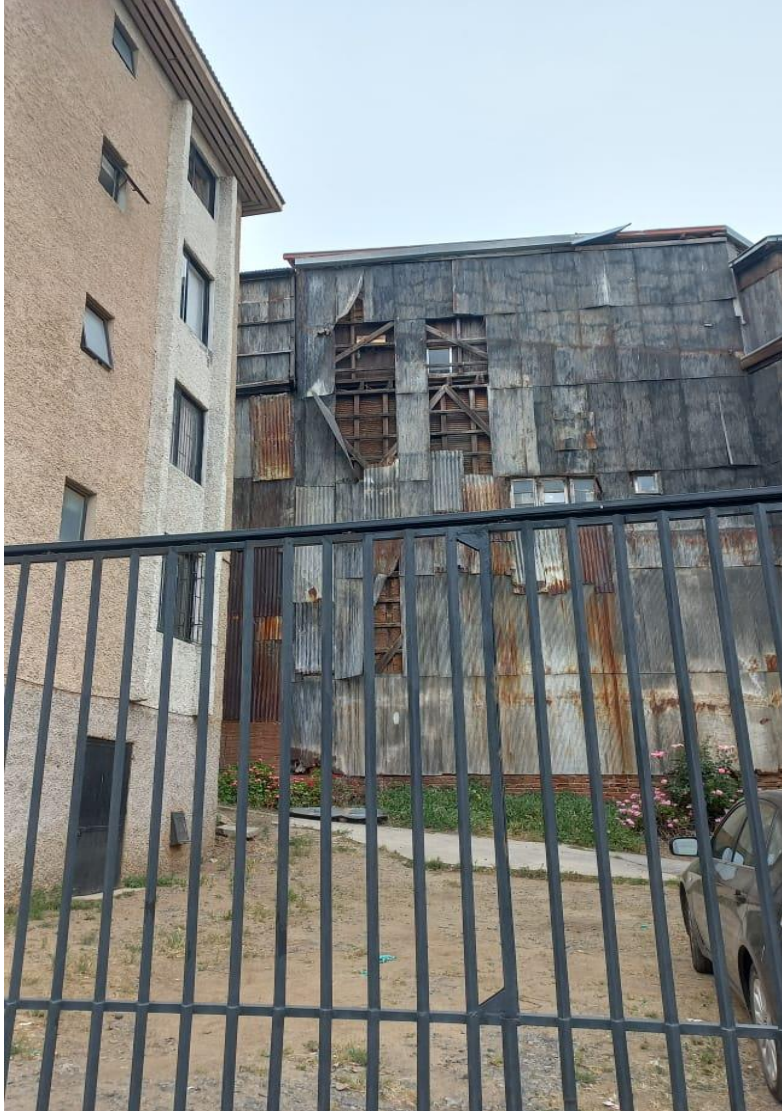
Imagen N° 17

- **Exterior:** En la parte exterior se informa y observa sobre el desprendimiento de planchas de zinc correspondiente al recubrimiento exterior del recinto, cayendo estas en terreno correspondiente al patio de edificación colindante, pudiendo generar daños materiales si es que cayese sobre automóviles que se estacionan en esa parte o bien daños graves a personas que habitan ese lugar. También el hecho de desprenderse estas planchas y quedar la estructura de adobe a la vista puede generar el aumento del deterioro del entramado de madera que ya tiene deterioro por el paso de los años, ya que, al quedar expuesto al exterior, estos aumentan sus grados de humedad, exposición al sol, aumento de probabilidades de plagas tales como termitas

que ya se encuentran en el sector, y todos estos factores generando un posible derrumbe del muro que se muestra en la imagen N° 17.

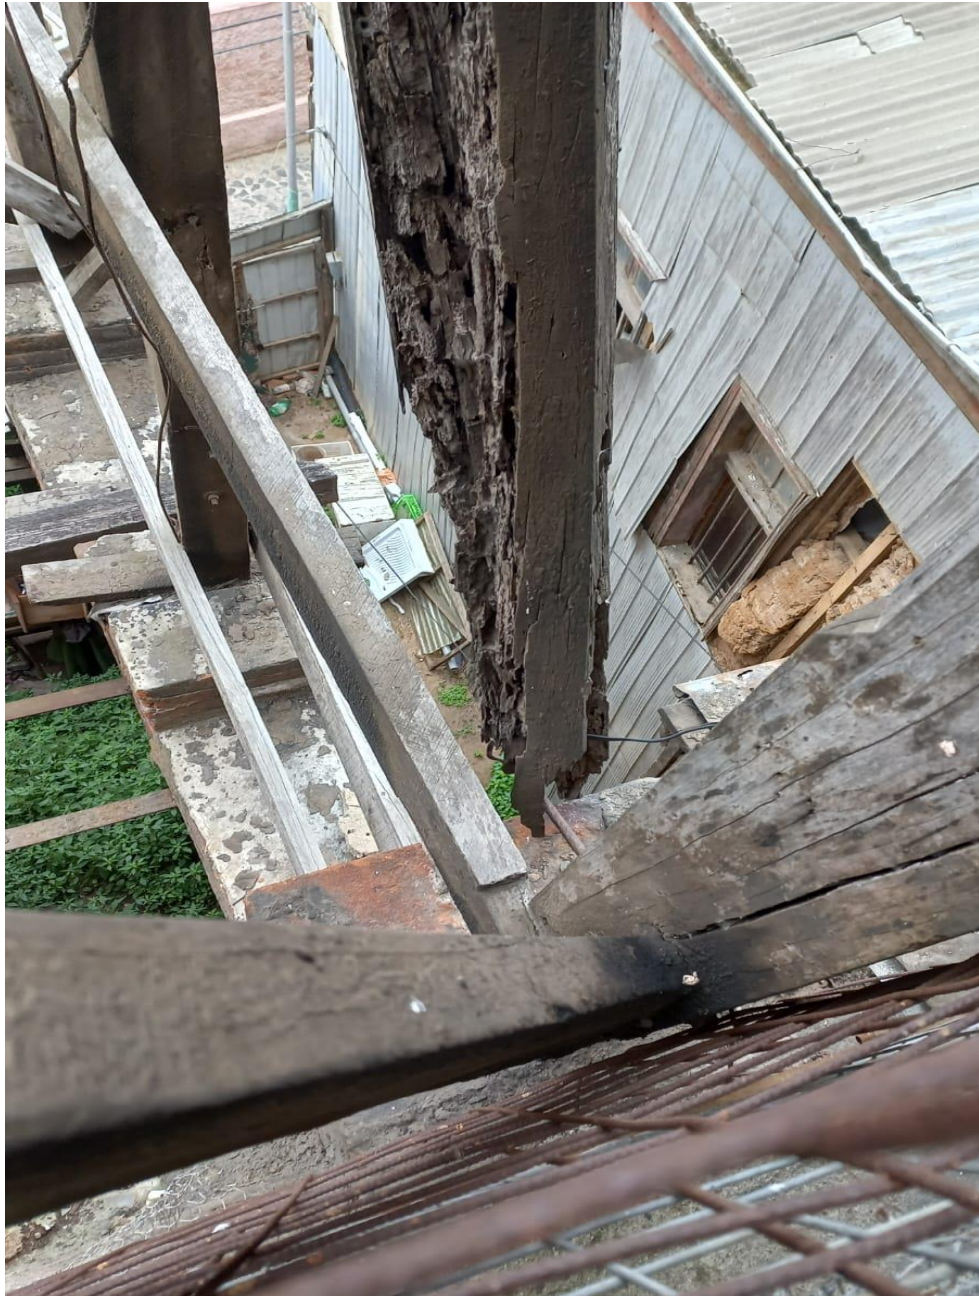
Imagen N°19

- **Estructura ascensor:** En la estructura soportante de los rieles del ascensor también se observan graves daños, ya que el entramado de madera posee alto grado de daño, por lo que existen pilares donde casi ya no queda apoyo a piso para los esfuerzos que genera toda la estructura de rieles producto de la pudrición, termitas y otros factores. En esta parte se tiene peligro de colapso si no se toman medidas a corto plazo.}
