“Diseño Restauración Ascensor Lecheros, Valparaíso” Noviembre 2021

0. Presentación

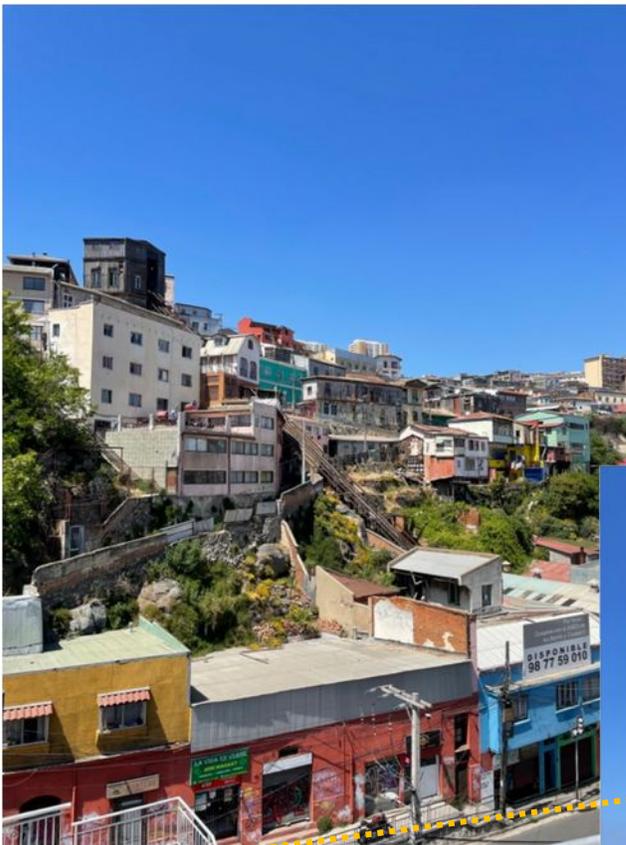
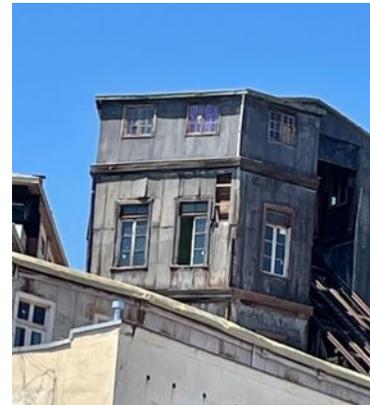
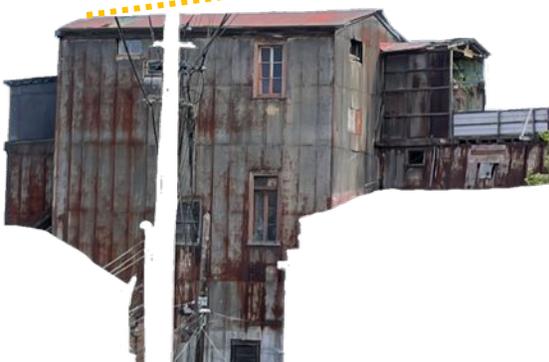
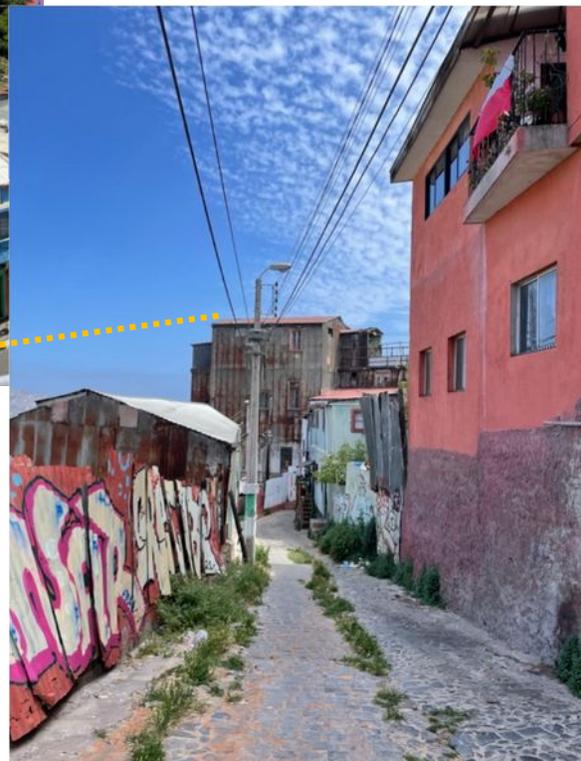
Imágenes 2: Fotografías MJL 22 octubre 2021

- **valor del paisaje deteriorado** tanto a nivel del entorno cercano como del entendimiento del anfiteatro a través de la red de ascensores.
- **valor del patrimonio arquitectónico deteriorado**, En la estación inferior quedan más que vestigios más parece sitio lo que genera un alto deterioro del sector y denosta su condición de Monumento Nacional. El plano de rodadura presenta deterioro estructural, desprendimiento de piezas y **riesgo sobretodo en los calles por** las que atraviesa. La estación superior se está ocupando como habitación, lo que permite mantener el uso y cuidado del inmueble, pero presenta un alto deterioro del revestimiento y de las estructuras de madera que quedan a la intemperie, como también hay evidencia de daño por xilófagos que puedan estar amenazando la estabilidad del inmueble.

Otro de los problemas que presenta el edificio son las instalaciones, especialmente las eléctricas que no se encuentran en norma, presentándose un alto riesgo de incendio por falla eléctrica.

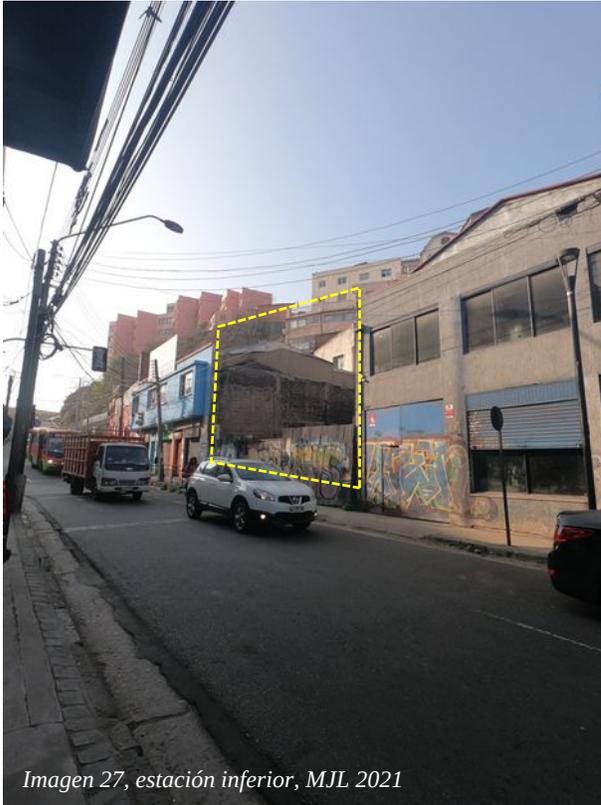
Actualmente la estación inferior no existe tras incendio sucedido en el año 2007, del que se perdió por completo la estructura de la edificación. El predio corresponde al rol 7087-2 y tiene un total de 278,75 m². En el predio solo quedan algunos vestigios de fundaciones y del pozo frente al lugar de llegada de los carros se pueden apreciar.

Imagen 27, estación inferior, MJL 2021

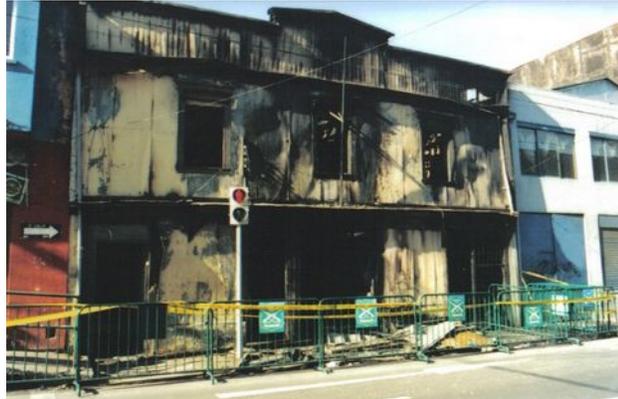
Imagen 31, Incendio 2007, archivo DGP

En 2007 se incendió la estación perdiéndose completamente ya que tras el siniestro se demolió por completo.

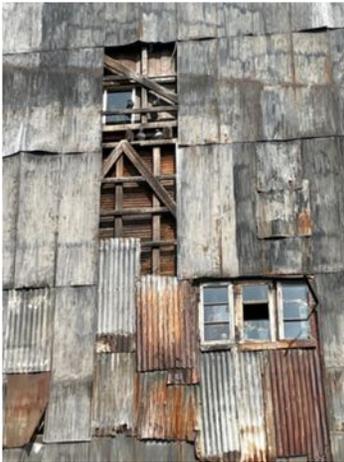
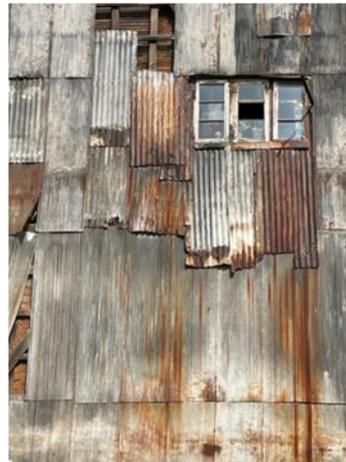
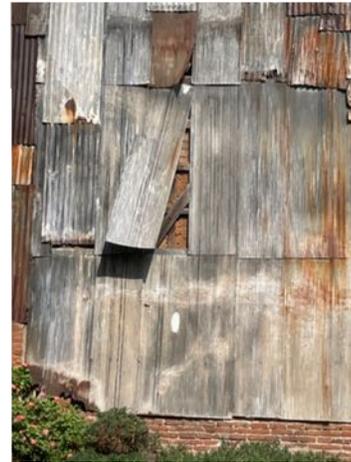
En cambio la estructura de madera presenta problemas de diversa índole. Por un lado los revestimientos metálico se encuentran sueltos dejando la madera a la vista al igual que ha quedado parte de la estructura a la vista por demolición de inmueble aledaño, lo que genera un desgaste de las maderas estructurales de la tabiquería como de los rellenos de adobillo. Existe una clara falta de mantención al exterior la cual se replica al interior.

Imagen 49, estado revestimiento por fachada hacia calle Lecheros, conjunto habitacional de por medio

Las maderas evidencian daño por intemperie, falta de mantención, humedad, exceso de sol, y xilófagos, lo que implica hacer un análisis extenso a la estructura, cornisas y elementos de fachada de madera, para evitar en el proceso de obras una complicación mayor por el estado real de los materiales si estos son mal diagnosticados.

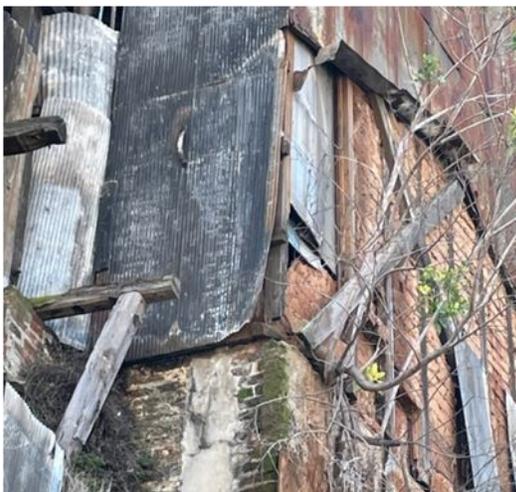
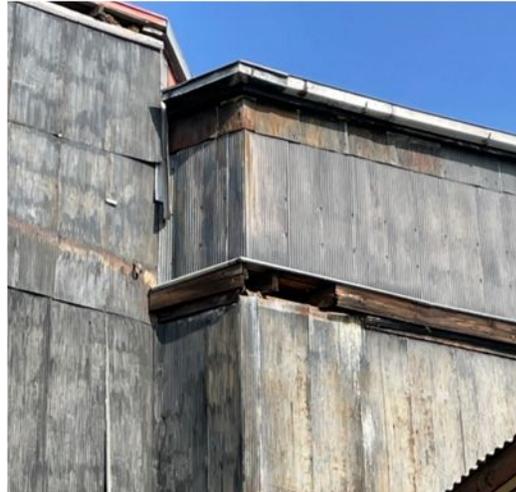
Imagen 50, demolición de costado que deja estructura a la vista, MJL 2021

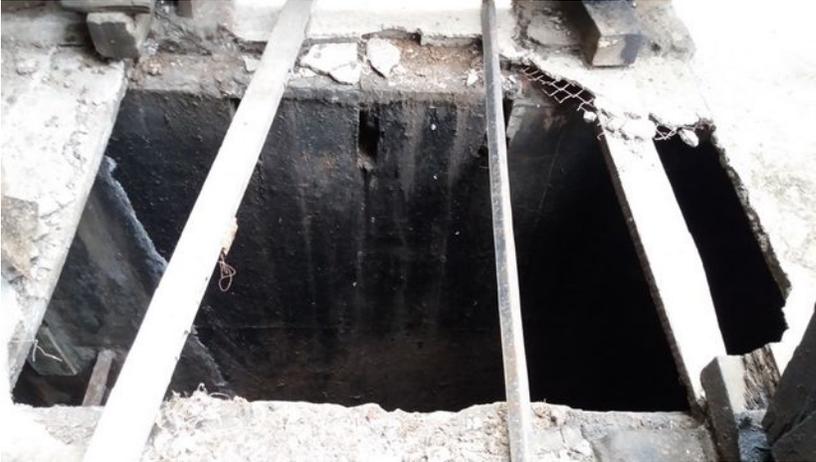
de Monumentos, el ascensor mantenía mucho material en desuso que generaba un alto riesgo combustible, y principalmente bajo el puente de acceso y el acceso de servicio y el poso.

Imagen 52, poso ubicado en sala de máquinas, visita USACH 2019

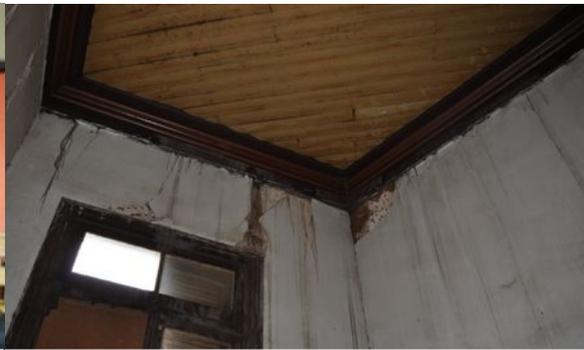
Imagen 54, interior 2012 MJL, evidencia de humedad por falla en recubrimiento

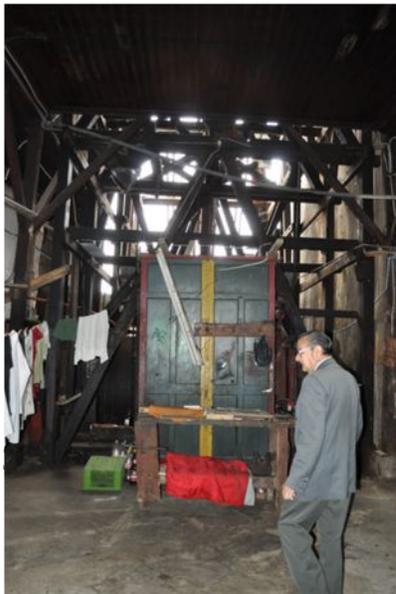
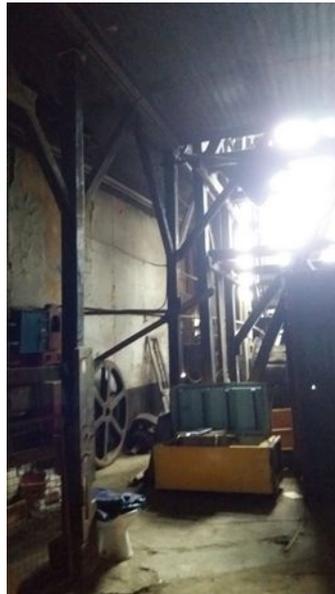
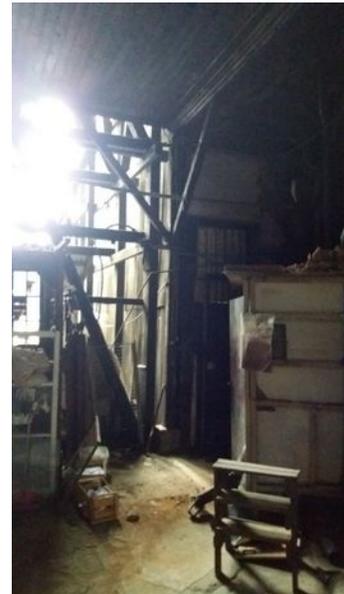
Imagen 55, la sala de máquinas utilizada como patio por arrendatarios de la época, 2012, MJL

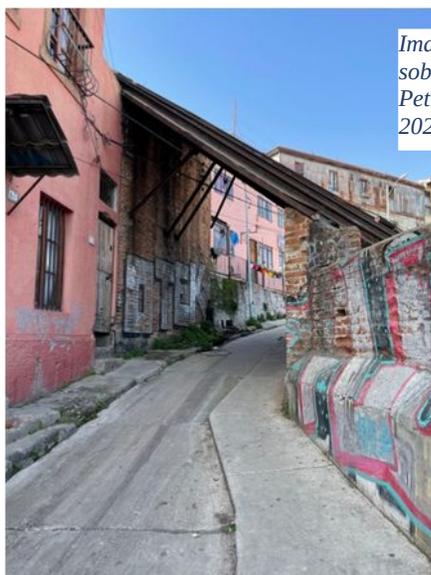
La estructura de madera presenta un alto deterioro y desprendimiento de material presentando alto riesgo el paso de peatones por las calles Cueto y Petrarca. Los rieles existentes se encuentran torcidos desalineados y en estado de degradación en vista de la intemperie la falta de uso.

Imagen 60, paso sobre calle Petrarca, MJL 2021

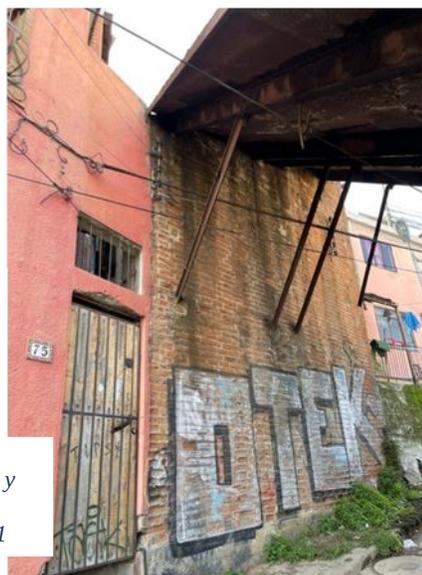
Los muros de albañilería de ladrillo presentan desgaste en las esquinas y en las bases contra pavimentos, desprendimiento de masa y grietas, siendo algunos sectores complejos para soportar la estructura del plano de rodadura pero se mantienen estables.

Imagen 61, detalle estructura metálica y muro albañilería Petrarca, MJL 2021
