“Diseño Restauración Ascensor Lecheros, Valparaíso”
octubre 2022
BIP 40036788

0. Presentación

1.1. Identificación del problema

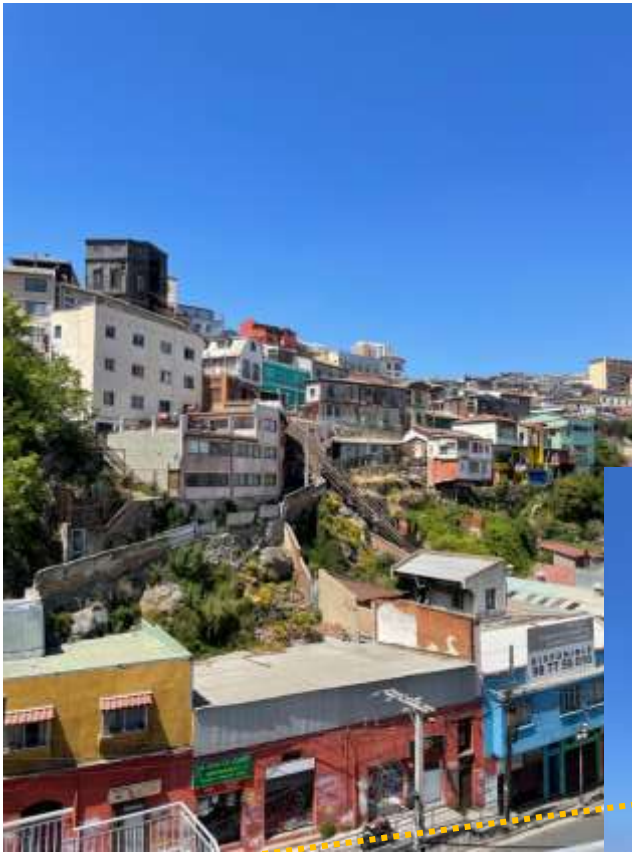
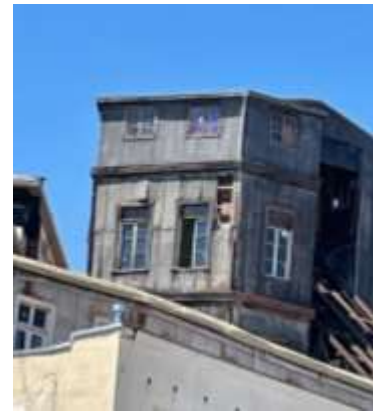
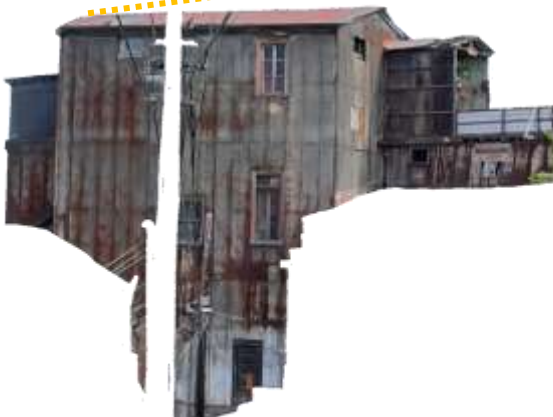
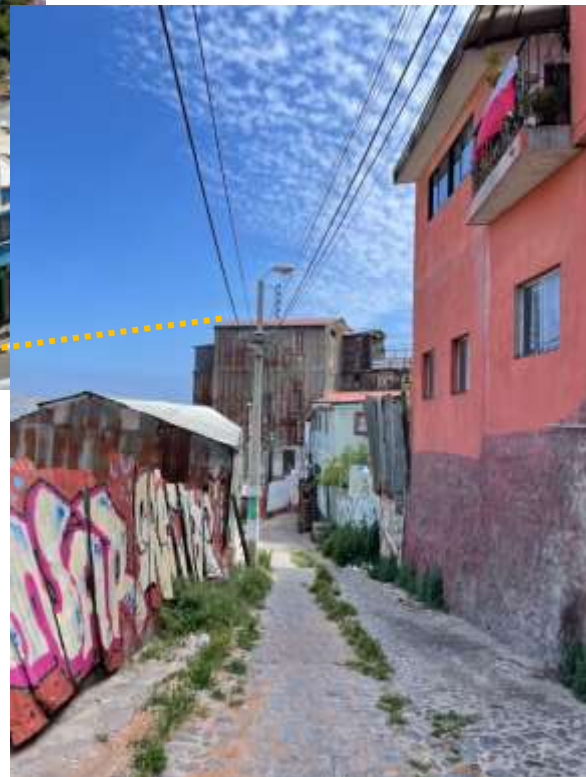
Imágenes 2: Fotografías MJL 22 octubre 2021

superior se está ocupando como habitación, lo que permite mantener el uso y cuidado del inmueble, pero presenta un alto deterioro del revestimiento y de las estructuras de madera que quedan a la intemperie, como también hay evidencia de daño por xilófagos que puedan estar amenazando la estabilidad del inmueble.

Otro de los problemas que presenta el edificio son las instalaciones, especialmente las eléctricas que no se encuentran en norma, presentándose un alto riesgo de incendio por falla eléctrica.

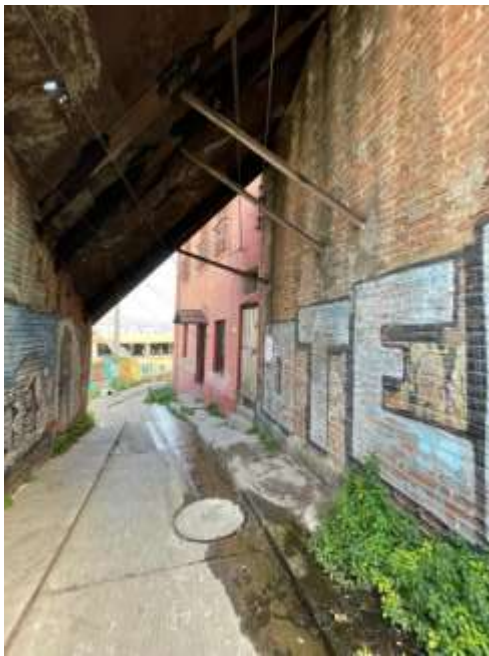
Imagen 4: Plano de rodadura por sobre pasaje Petrarca, foto MJL 10/2021

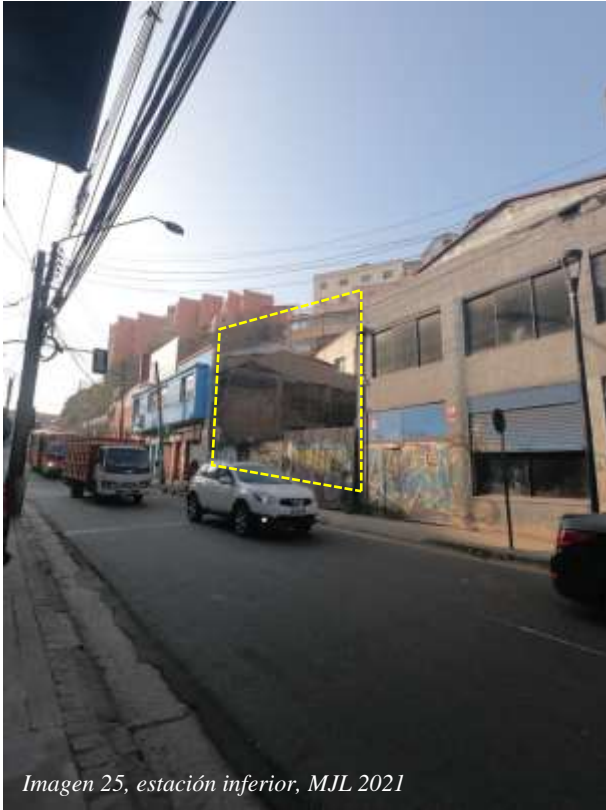
Actualmente la estación inferior no existe tras incendio sucedido en el año 2007, del que se perdió por completo la estructura de la edificación. El predio corresponde al rol 7087-2 y tiene un total de 278,75 m2. Solo quedan algunos vestigios de fundaciones y del pozo frente al lugar de llegada de los carros.

Imagen 25, estación inferior, MJL 2021

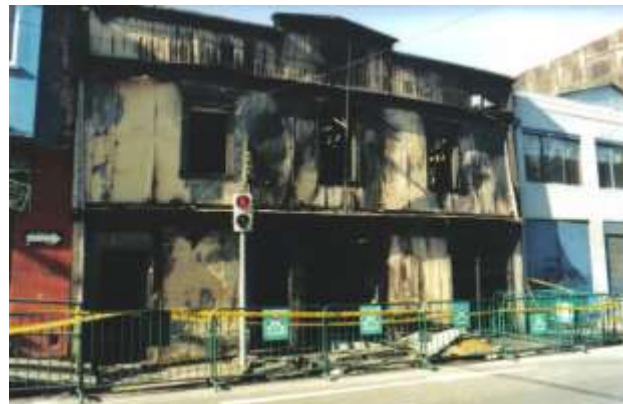
Imagen 29, Incendio 2007, archivo DGP

En 2007 se incendió la estación perdiéndose completamente ya que tras el siniestro se demolió por completo.

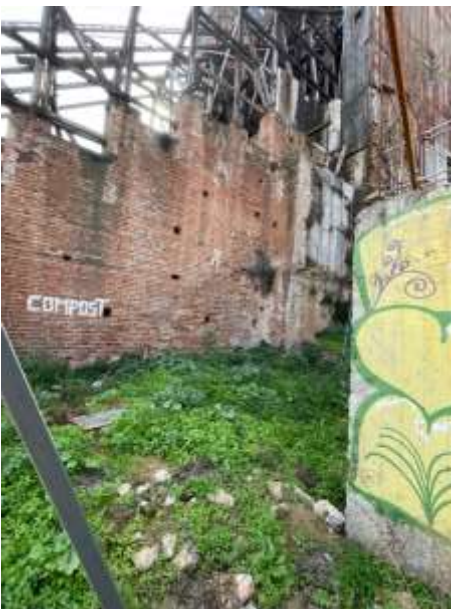
El inmueble a nivel de muros de albañilería, se pueden apreciar desde el costado y por calle Victoria Cueto, a pesar de la intemperie y el desgaste visible de material, mantienen los ejes y se ven estables.

Imagen 45, muros de albañilería base plano de rodadura desde la estación superior, MJL 2021

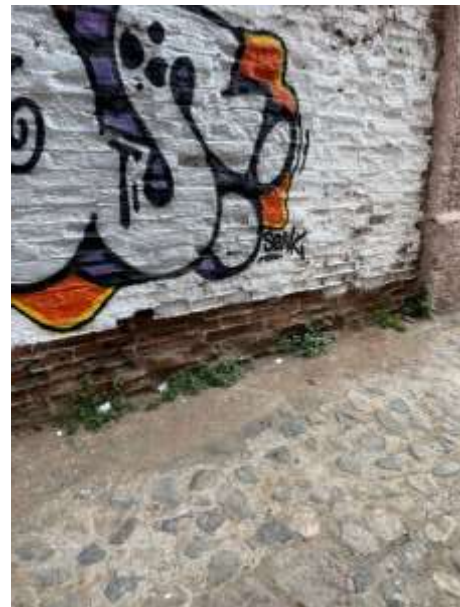
Imagen 46, desgaste base de albañilería, MJL 2021

Los muros de albañilería de ladrillo presentan desgaste en las esquinas y en las bases contra pavimentos, desprendimiento de masa y grietas, siendo algunos sectores complejos para soportar la estructura del plano de rodadura pero se mantienen estables.

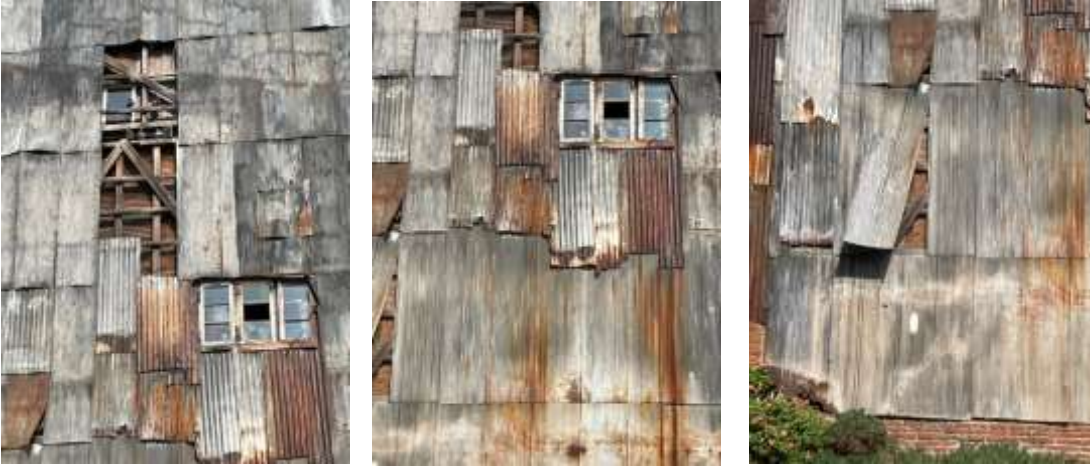
En cambio la estructura de madera presenta problemas de diversa índole. Por un lado los revestimientos metálico se encuentran sueltos dejando la madera a la vista lo que genera un desgaste de las maderas estructurales de la tabiquería como de los rellenos de adobillo. Existe una clara falta de mantención al exterior y en el interior.

Imagen 47, estado revestimiento por fachada hacia calle Lecheros, conjunto habitacional de por medio

Las maderas evidencian daño por intemperie, falta de mantención, humedad, exceso de sol, y xilófagos, lo **que implica hacer un análisis extenso a la estructura, cornisas y elementos de fachada de madera, para evitar en el proceso de obras una complicación mayor por el estado real de los materiales si estos son mal diagnosticados.**

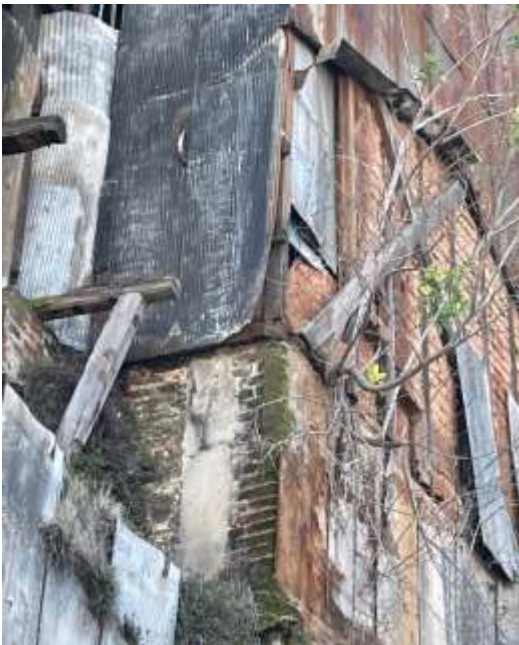
Imagen 48, demolición de costado que deja estructura a la vista, MJL 2021

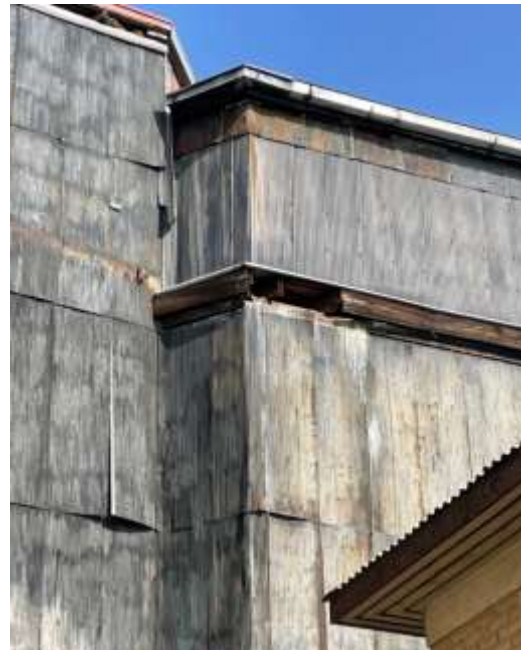
Imagen 49, mal estado de fachada por falta de mantención, MJL 2021

Reparación y/o sustitución de aquellos elementos que se encuentran en un mal estado evidente. Dado que la materialidad y estado de la estación superior se constata que es muy deficiente, se proponen mejoras materiales de los recintos.

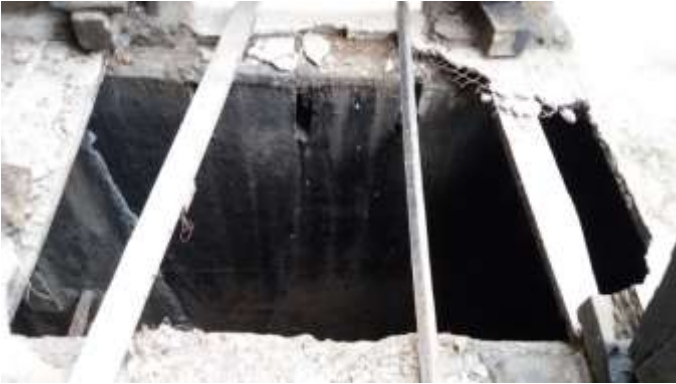
Hacia el interior se evidencia la falta de mantención, algunos sectores dañados, pero a pesar del mal estado evidente no hay mayores deformaciones con excepción del puente de acceso. Antes de la intervención de 2012 de emergencia que realizó el Consejo de Monumentos, el ascensor mantenía mucho material en desuso que generaba un alto riesgo combustible, y principalmente bajo el puente de acceso y el acceso de servicio y el poso.

Imagen 51, poso ubicado en sala de máquinas, visita USACH 2019

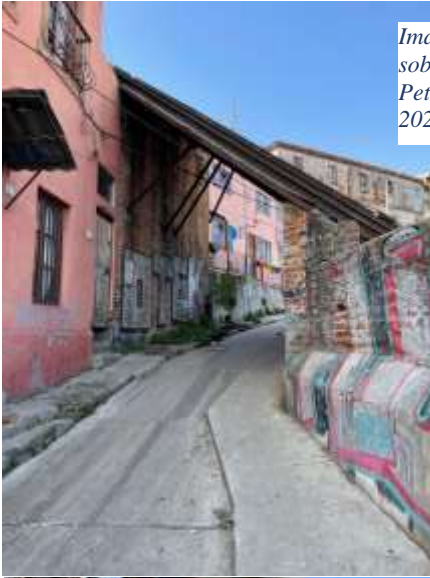
La estructura de madera presenta un alto deterioro y desprendimiento de material presentando alto riesgo el paso de peatones por las calles Cueto y Petrarca. Los rieles existentes se encuentran torcidos desalineados y en estado de degradación en vista de la intemperie la falta de uso.

Imagen 56, paso sobre calle Petrarca, MJL 2021

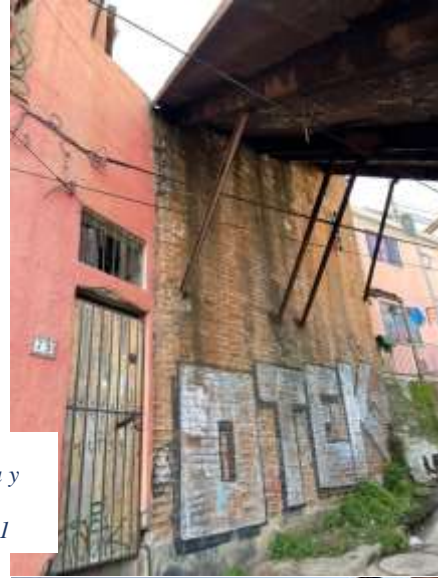
Imagen 57, detalle estructura metálica y muro albañilería Petrarca, MJL 2021

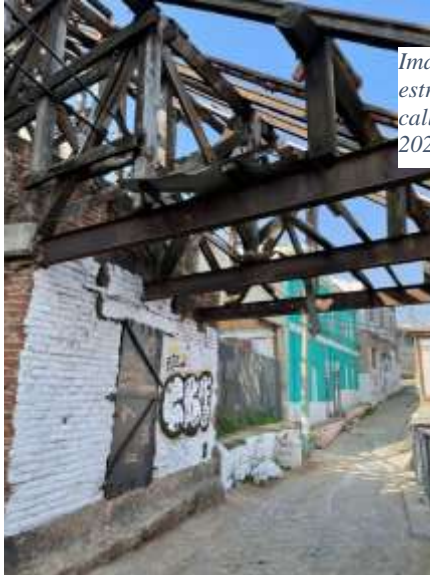
Imagen 58, estructura sobre calle Cueto, MJL 2021

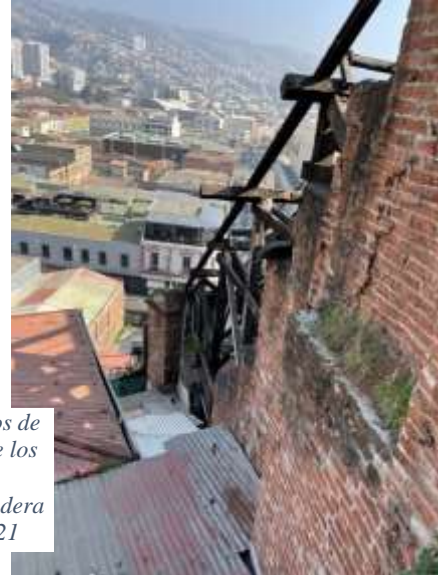
Imagen 59, muros de albañilería sobre los que se posa la estructura de madera y acero, MJL 2021

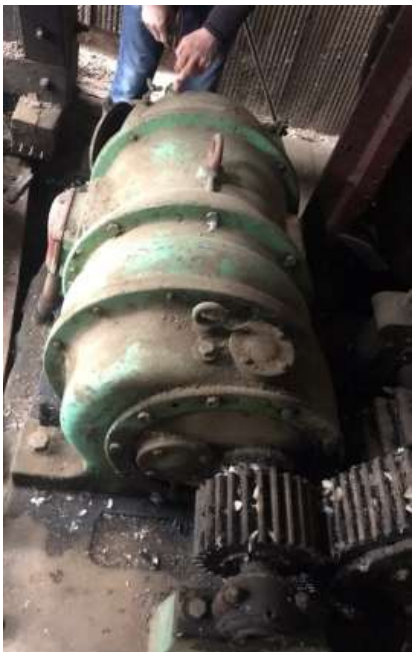
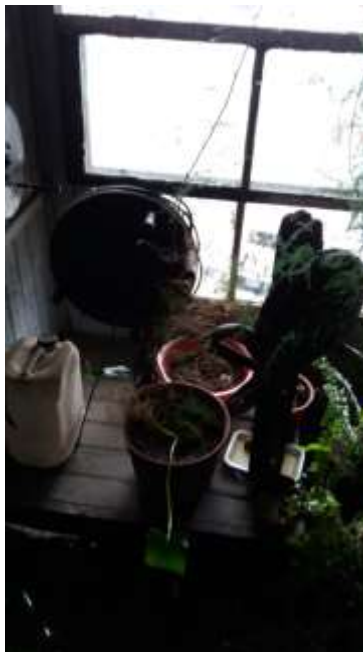
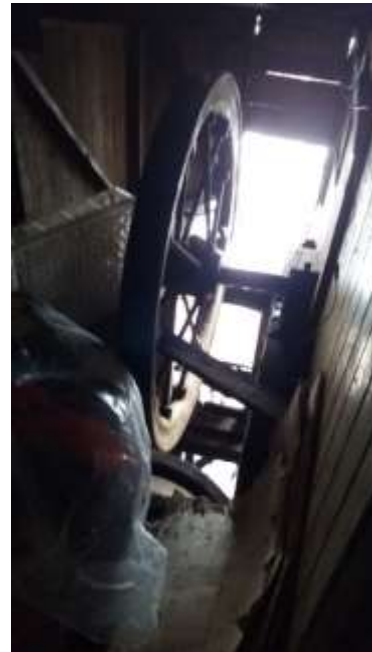
Imágenes 61: Fotos visita alumnos USACH 2019

Como se dijo anteriormente la estación superior presenta vestigios de elementos que conformaban los diversos sistemas de movimiento que permitieron el funcionamiento del sistema de transporte, vestigios de la chimenea de la máquina a vapor, el poso de acumulación de agua cuando funcionaron por balanza de agua, pero también presenta elementos y piezas electro-mecánicas correspondientes al último sistema de funcionamiento, compuesto por diversas piezas tanto dentro del sistema como piezas descontextualizadas, presentando un motor alemán Sieger.
