“Diseño Restauración Ascensor Lecheros, Valparaíso” Noviembre 2021

0. Presentación

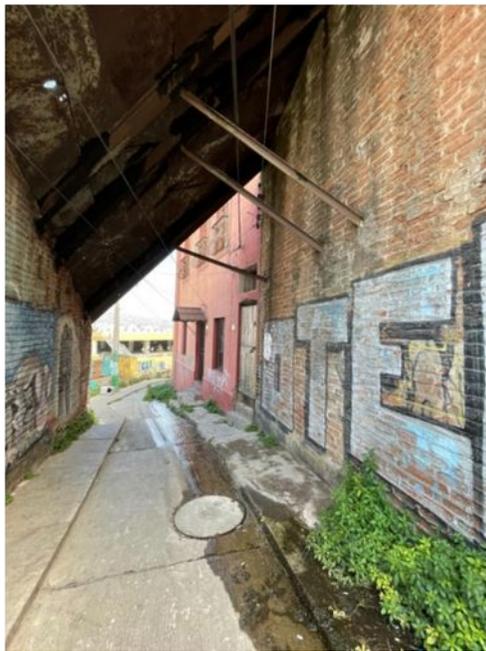
Imagen 4: Plano de rodadura por sobre pasaje Petrarca, foto MJL 10/2021

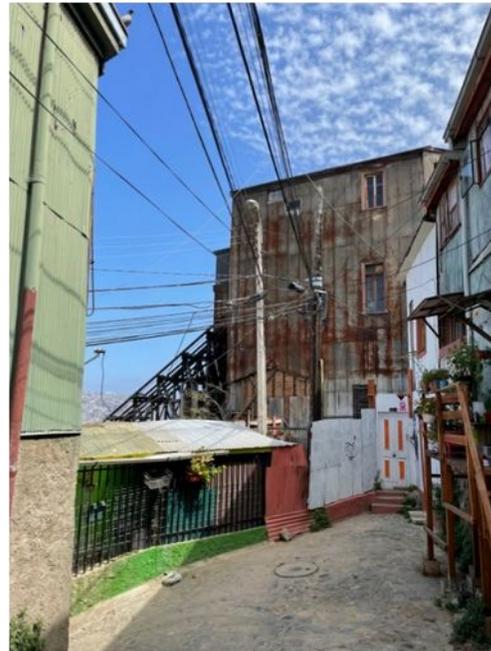
Imagen 3: Ascensor desde pasaje por donde se entraba al sector de chimenea a carbón, foto MJL 10/2021

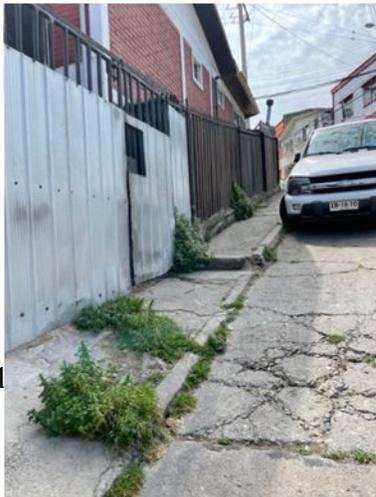
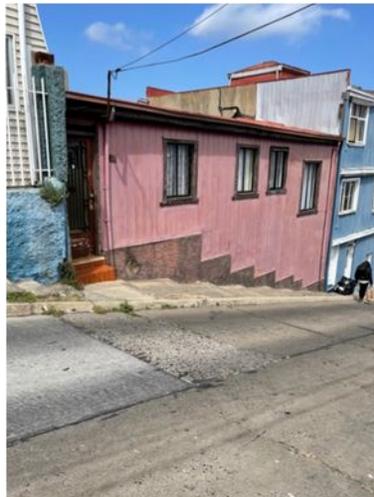
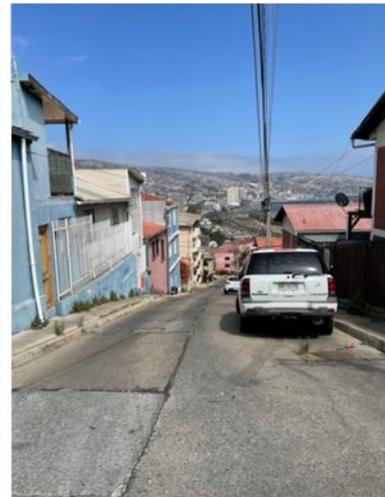
Imagen 9: fotos bajando por Los Lecheros hacia estación superior, MJL 10/2021. Se puede apreciar que es imposible usar la vereda por ancho, escalinatas y mal estado, los peatones usan la calzada, pero es riesgoso en vista que es doble vía y hay vehículos estacionados a un lado.

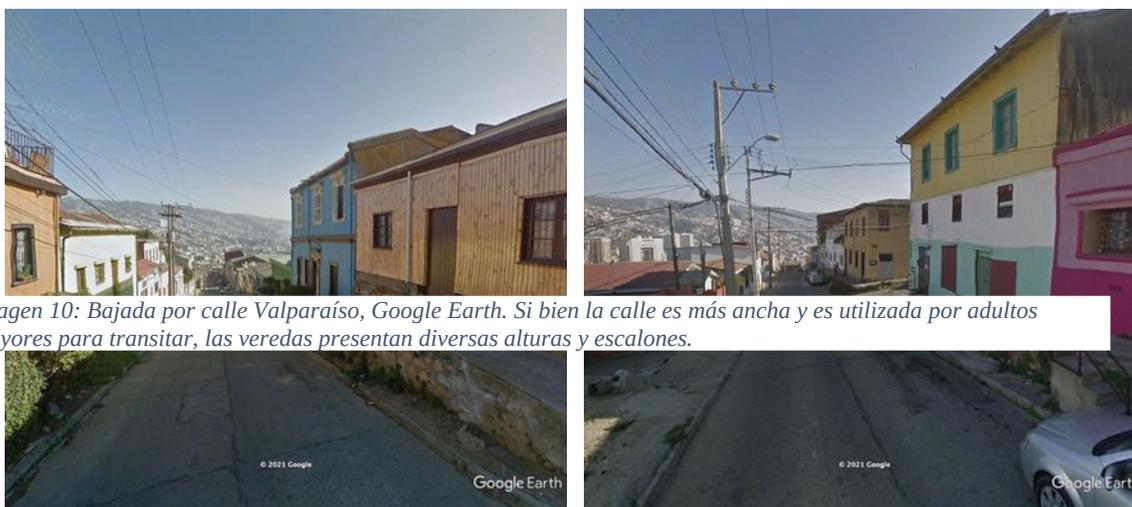
Imagen 10: Bajada por calle Valparaíso, Google Earth. Si bien la calle es más ancha y es utilizada por adultos mayores para transitar, las veredas presentan diversas alturas y escalones.

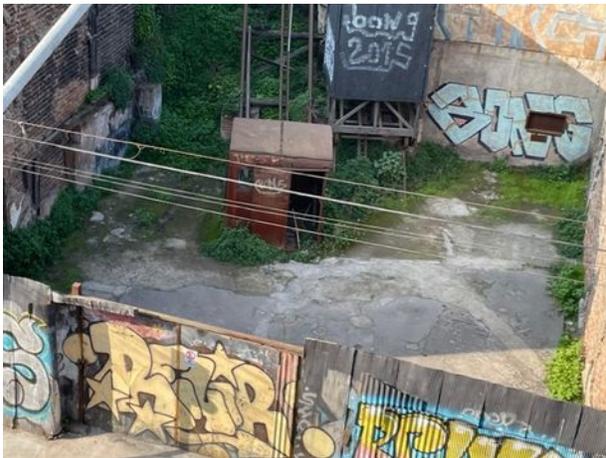
Imagen 34, Estación Inferior, MJL 2021

En 2007 se incendió la estación perdiéndose completamente ya que tras el siniestro se demolió por completo.

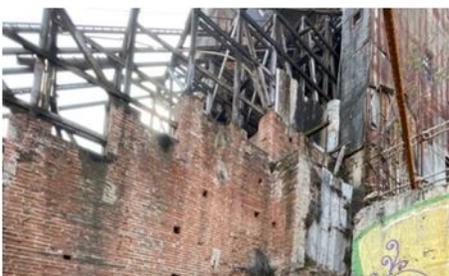
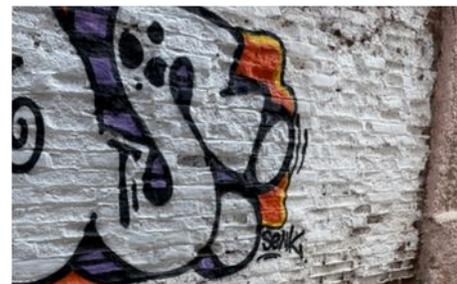
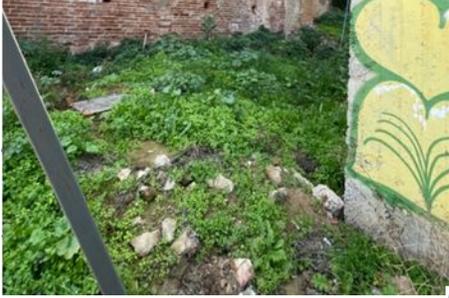
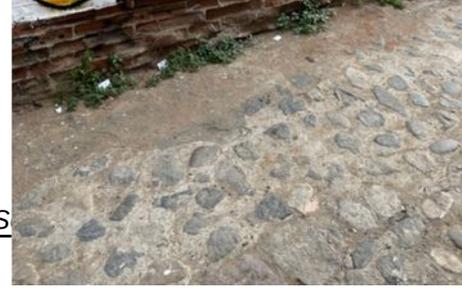
El inmueble a nivel de muros de albañilería, se pueden apreciar desde el costado y por calle Victoria Cueto, a pesar de la intemperie y el desgaste visible de material, mantienen los ejes y se ven estables.

Imagen 47, muros de albañilería base plano de rodadura desde la estación superior, MJL 2021

Imagen 48, desgaste base de albañilería, MJL 2021

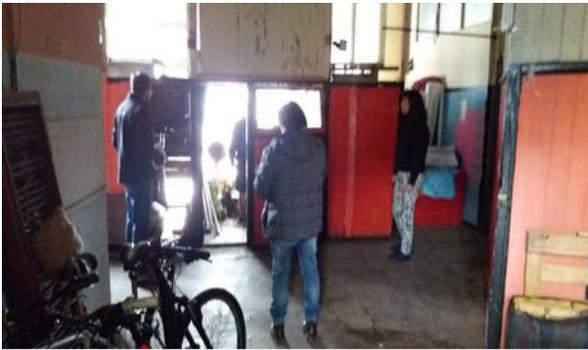
Imagen 53, acceso estación superior, visita USACH 2019

Hacia el interior se evidencia la falta de mantención, algunos sectores dañados, pero a pesar del mal estado evidente no hay mayores deformaciones con excepción del puente de acceso. Antes de la intervención de 2012 de emergencia que realizó el Consejo

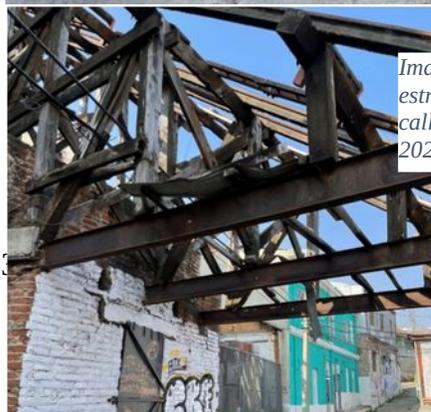
Imagen 62, estructura sobre calle Cueto, MJL 2021

La estructura de madera presenta un alto deterioro y desprendimiento de material presentando alto riesgo el paso de peatones por las calles Cueto y Petrarca. Los rieles existentes se encuentran torcidos desalineados y en estado de degradación en vista de la intemperie la falta de uso.

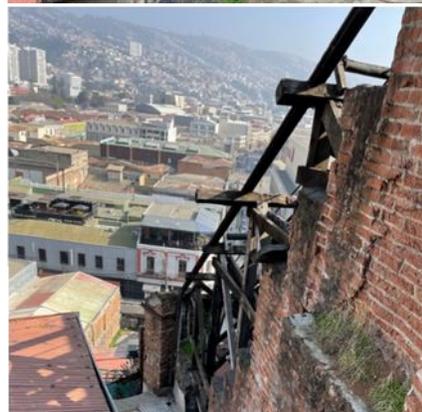
Los muros de albañilería de ladrillo presentan desgaste en las esquinas y en las bases contra pavimentos, desprendimiento de masa y grietas, siendo algunos sectores complejos para soportar la estructura del plano de rodadura pero se mantienen estables.

Imagen 63, muros de albañilería sobre los que se posa la estructura de madera y acero, MJL 2021

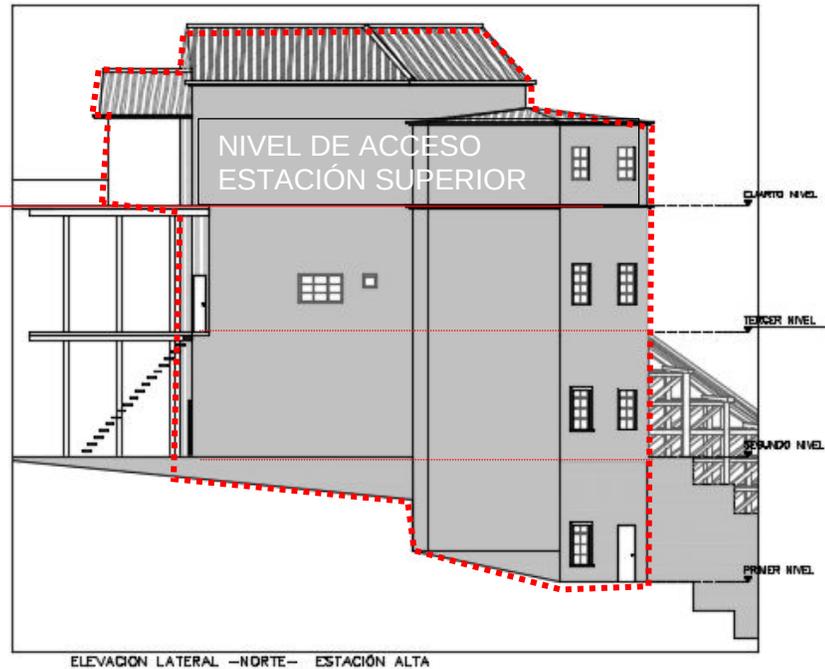
ELEVACION LATERAL -NORTE- ESTACIÓN ALTA

Estación superior: requiere de la estructuración completa del inmueble para habilitar el acceso a estación superior por ser este acceso el nivel más alto del edificio
